**PRUEBA PARA LOS GRADOS DE  
PROTECCION PROPORCIONADOS POR  
LAS ENVOLVENTES DE MATERIALES  
ELECTRICOS CONTRA LOS IMPACTOS  
MECANICOS EXTERNOS.  
IK08**

LABORATORIOS RADSON, S.A. DE C.V.

2 LUMINARIOS DE LEDS PARA VIALIDADES recibida de **ASSIC MAQUILADORA, S.A. DE C.V.** para desarrollar las pruebas.

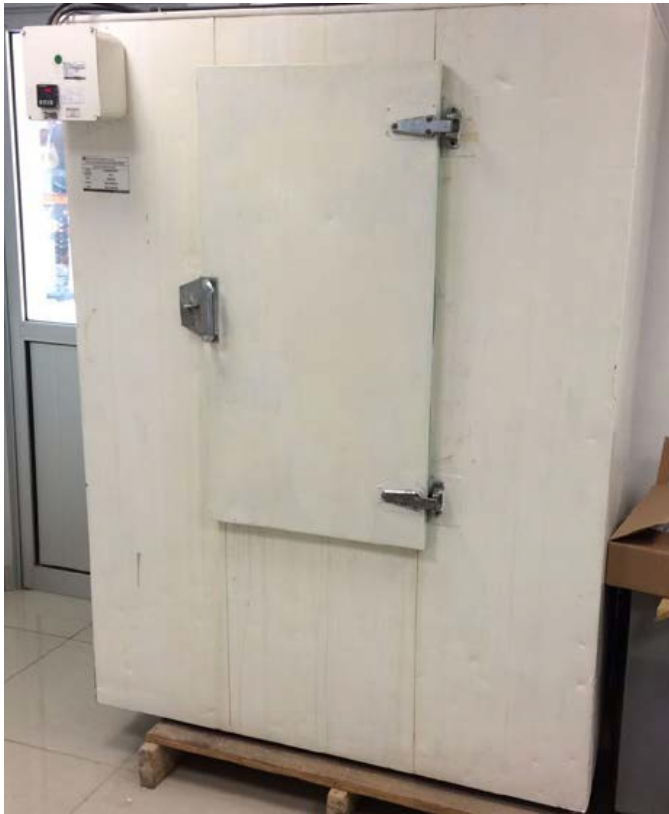
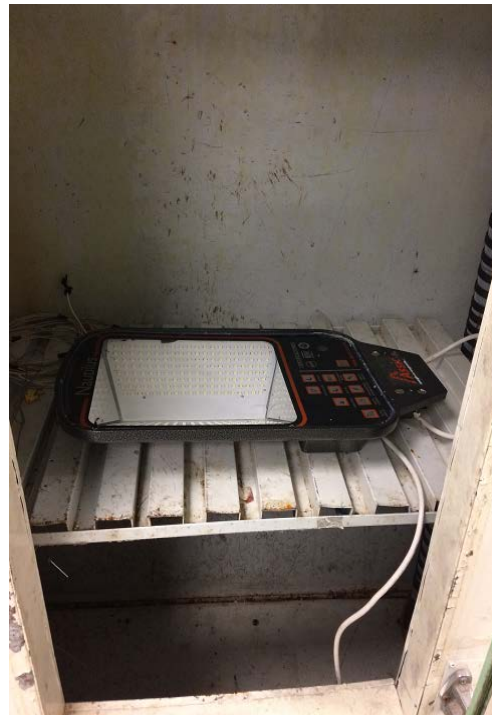
Pre-acondicionamiento de la muestra a una temperatura de  $-5\pm 2^{\circ}\text{C}$  durante 3 horas

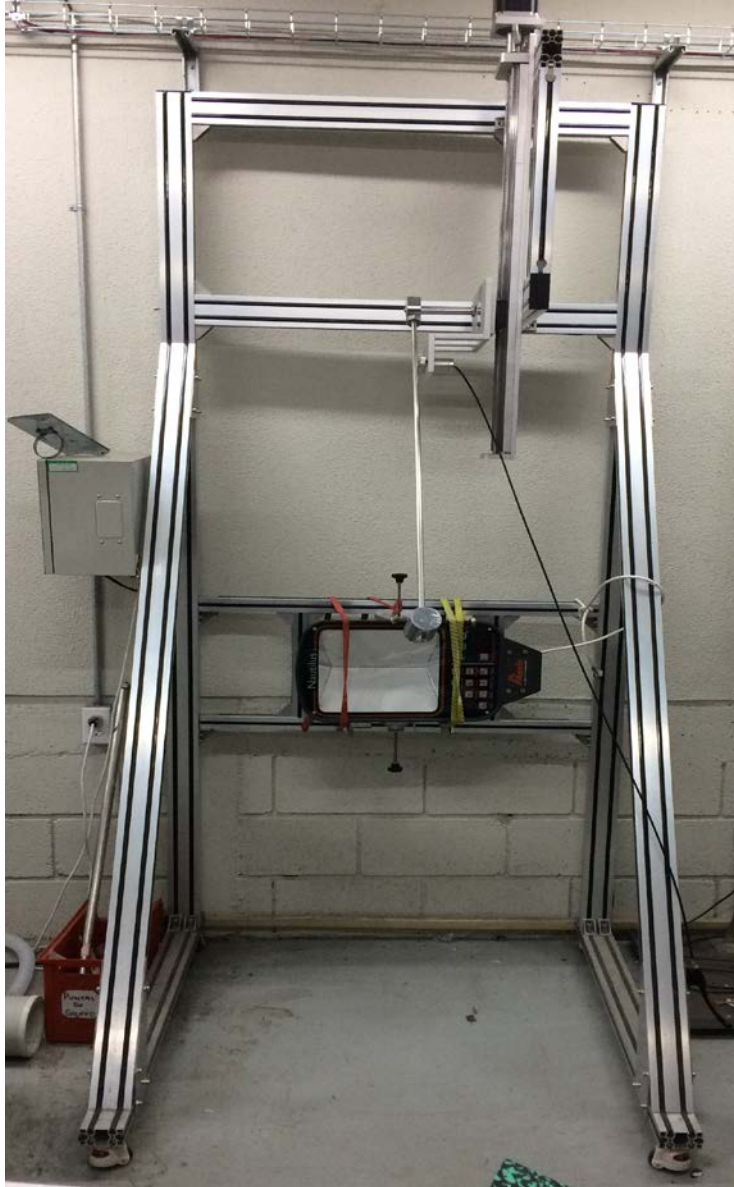
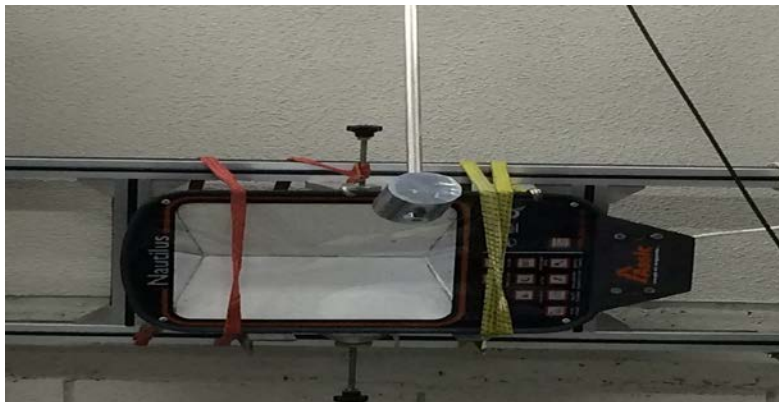
**No se presentaron daños sobre la cubierta al término de los 3 impactos**
